Abschlussbericht Machbarkeitsstudie Schloss Hückeswagen

Anlass und Ziel der Machbarkeitsstudie (Auszug aus dem Leistungsverzeichnis – Aufgabenstellung der Stadt Hückeswagen)

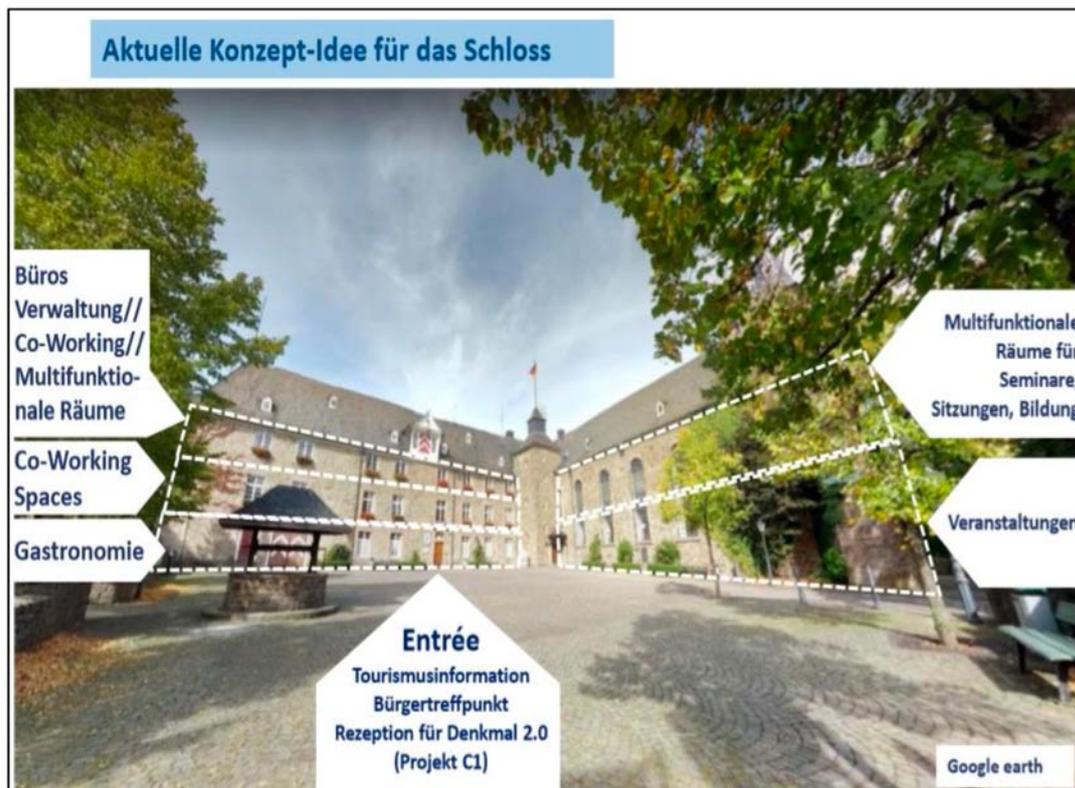
Hinzuzufügen ist, dass ein weiterer Dienstleister damit beauftragt werden wird, die Verwaltungsorganisation neu zu denken. Ziel ist es, ein Konzept für eine flexiblere Arbeitswelt zu schaffen und somit weniger Büroflächen zu benötigen. Gleichzeitig soll jedoch der Bürgerservice durch digitale Angebote verbessert werden. Eine Zusammenarbeit mit diesem Dienstleister wird erwartet. Die ersten Vorstellungen zur Aufteilung der verschiedenen Nutzungen im Gebäude lassen sich schemenhaft in der folgenden Darstellung erkennen:

Dieses Nutzungskonzept dient als Grundlage für die zu erstellende Machbarkeitsstudie, in der mehrere Varianten erwartet werden.

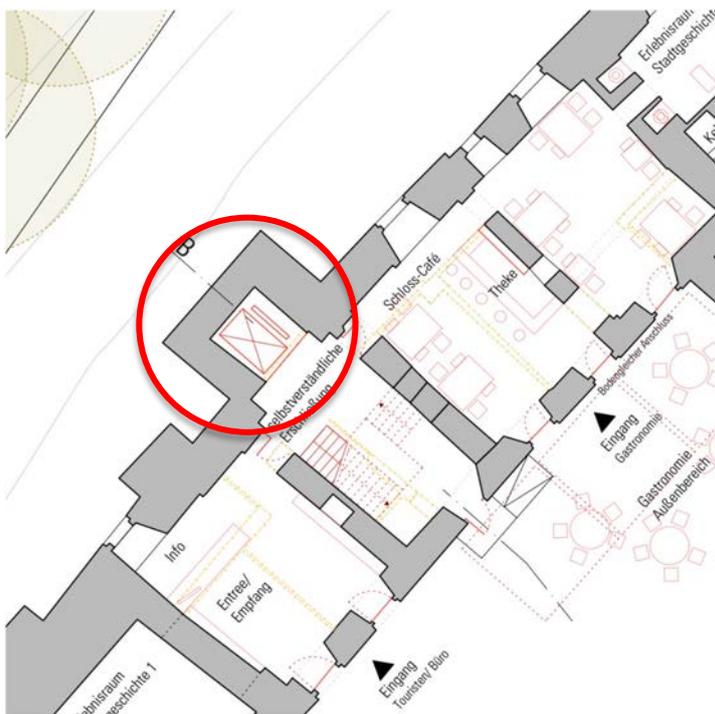
Die Planung sieht momentan an zentraler Stelle im zukünftig durchgängigen Haupttreppenhaus die Verortung eines barrierefreien Aufzugs vor, der alle Ebenen des Hauses barrierefrei anbindet.

Grundrissausschnitt Erdgeschoss mit Darstellung der Lage des barrierefreien Aufzugs

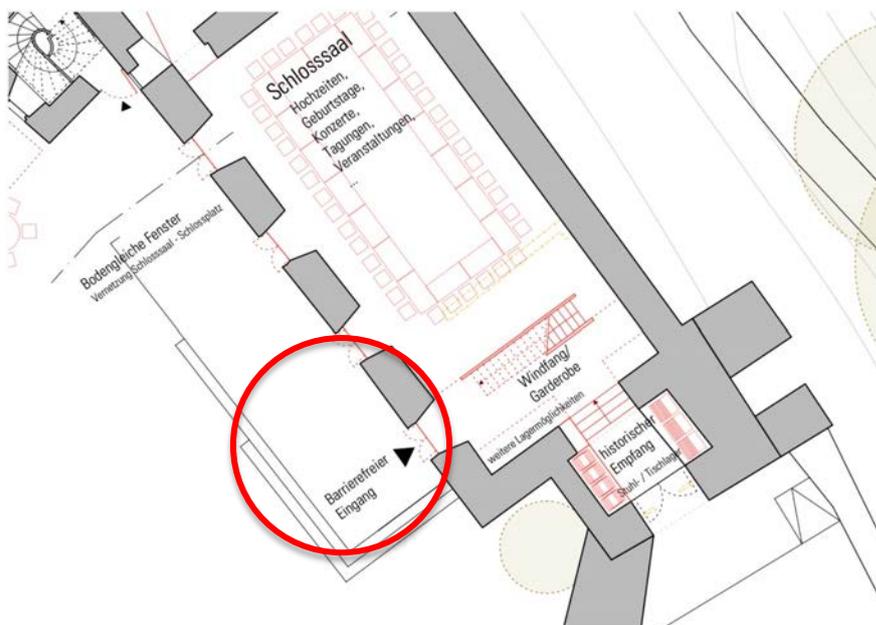
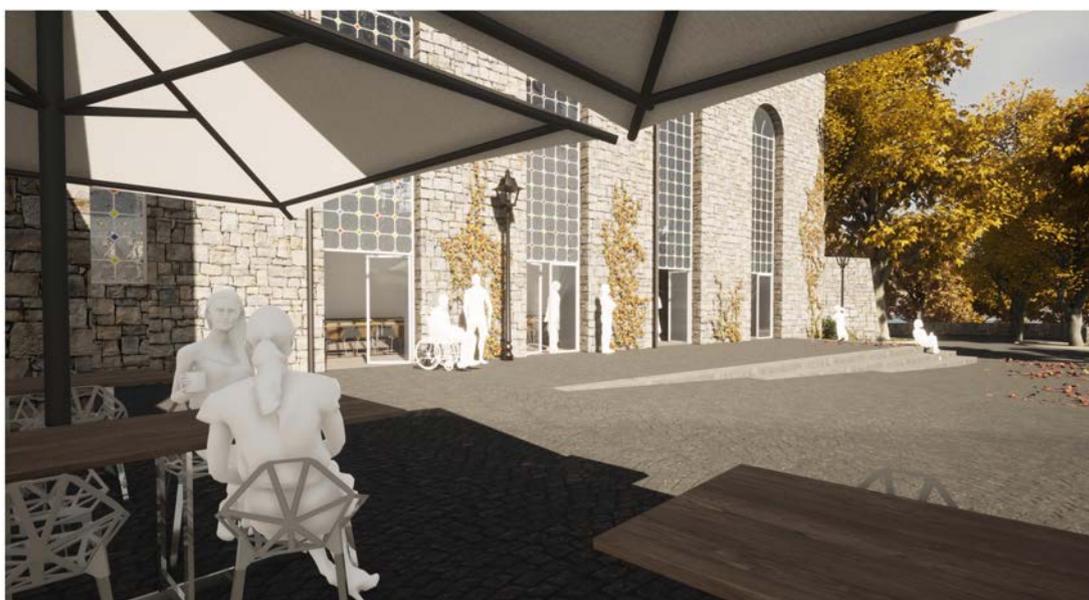
Die barrierefreie Zugänglichkeit des künftigen Schlosssaals wird über eine Treppenrampe im Außenraum sichergestellt, die auf einfache Weise das Gefälle des Platzes ausgleicht.

Grundrissausschnitt Erdgeschoss und Visualisierung mit Darstellung der Treppenrampe vor dem Schlosssaal

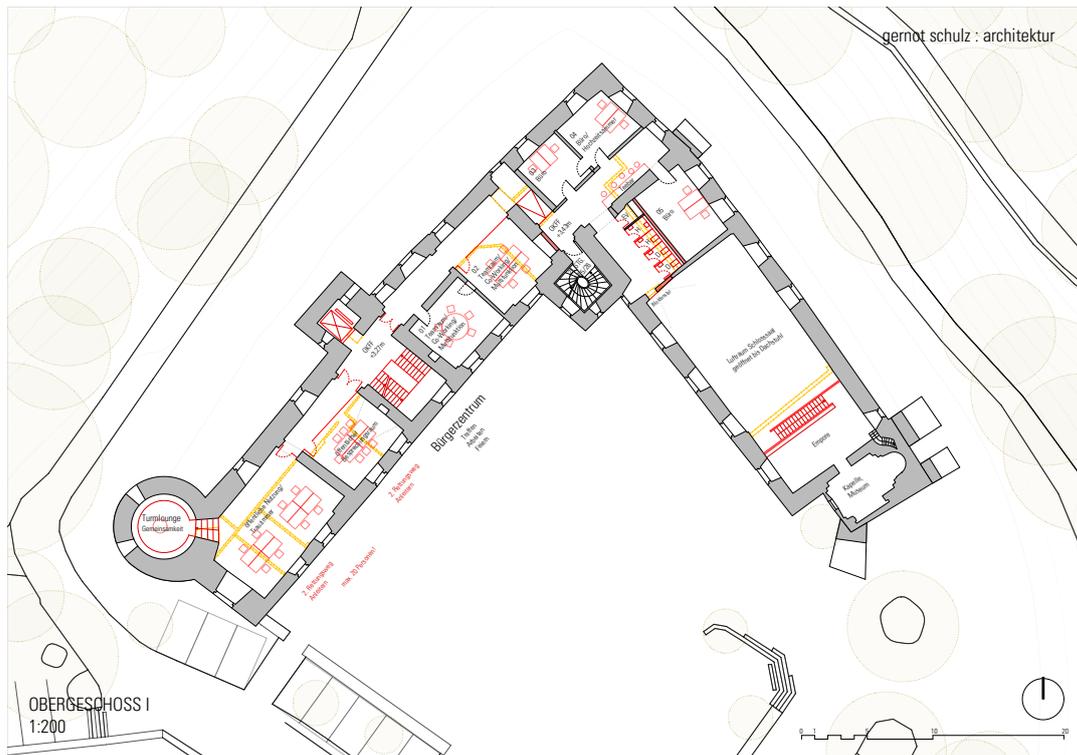
1. Obergeschoss:

Auch das 1. Obergeschoss soll zukünftig größtenteils öffentlich genutzt werden. Hier befinden sich Besprechungs- und Seminarräume, sowie Co-Working Flächen. Im Schelmenturm ist die Einrichtung einer Turmlounge geplant. Im zusammenschaltbaren Eckzimmer im Kreuzungspunkt des Ost- Und Westflügels wird zukünftig das Trauzimmer verortet.

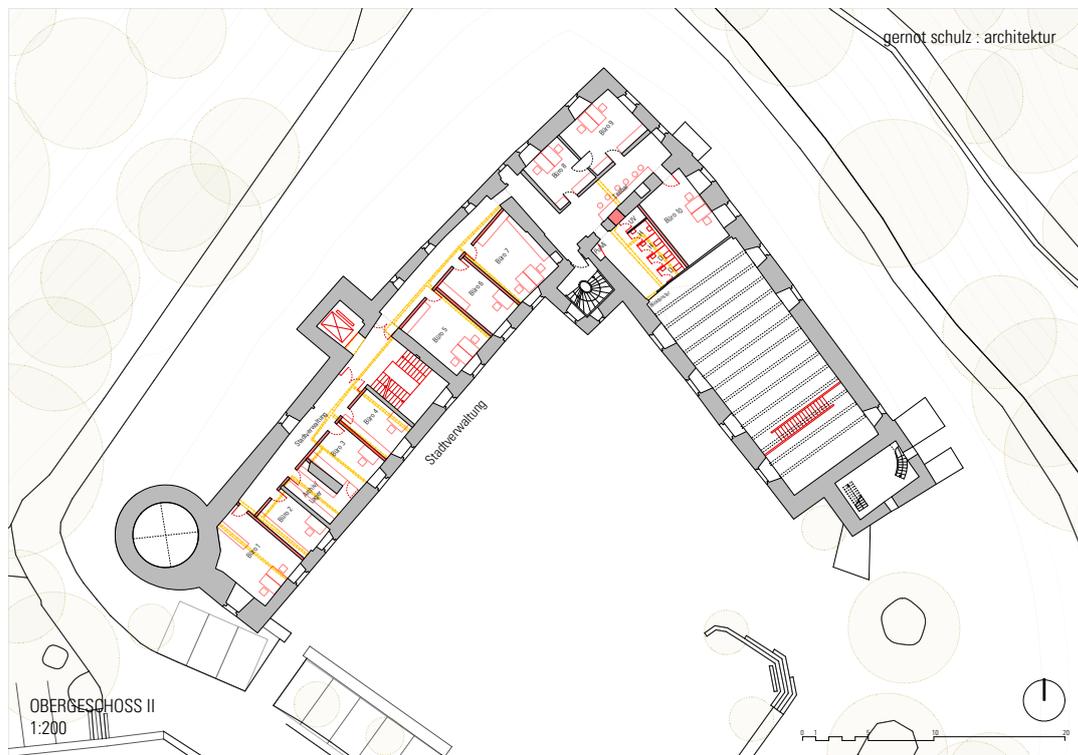
2. Obergeschoss:

Im 2. Obergeschoss verbleibt ein Teil der städtischen Verwaltungsnutzung im Schloss. Die Verwaltung wird in einem parallelen Prozess reorganisiert (Verwaltung 4.0). Die momentan noch mit Einzelbüros dargestellte Büronutzung kann sich im Zuge der Reorganisation auch noch hin zu offeneren Bürokonzepten ändern.

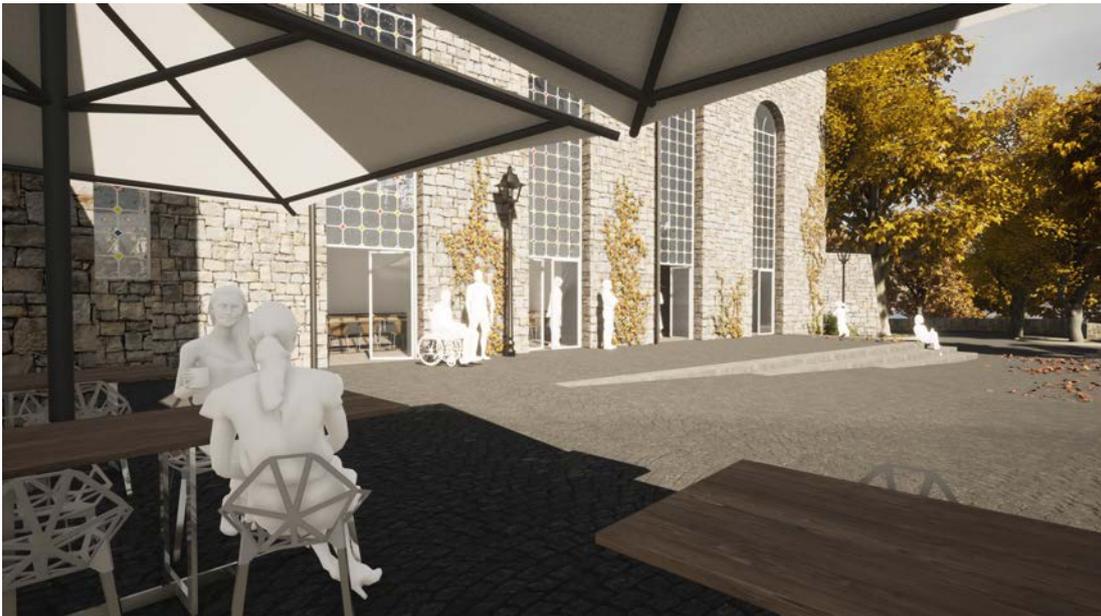
Blick aus der Außengastronomie auf den barrierefreien Eingang des Schlosssaals.

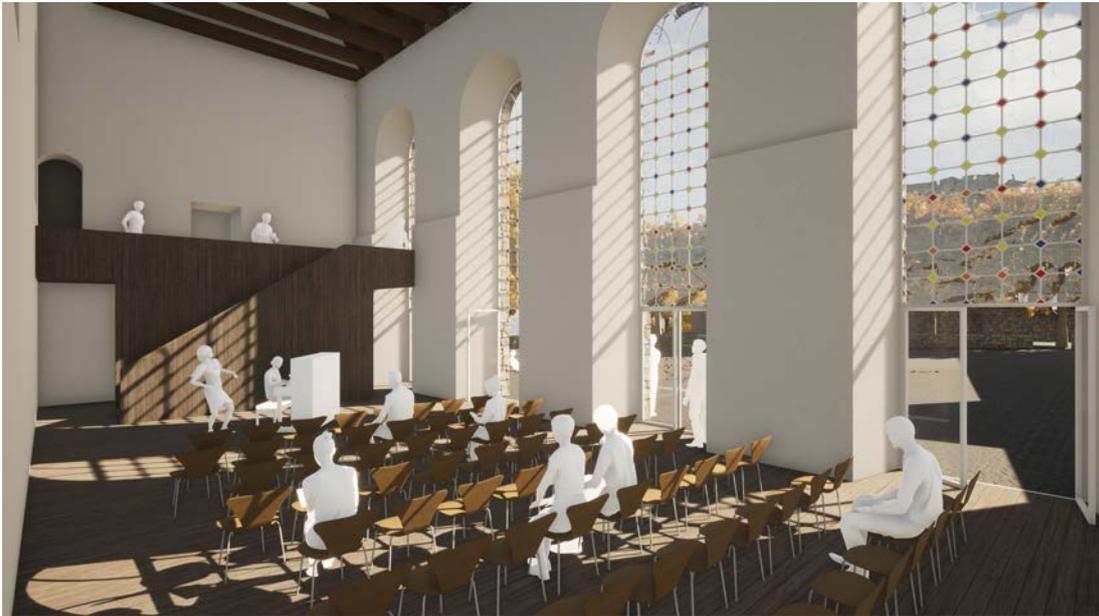
Der Schlosssaal präsentiert sich zukünftig als luftiger Veranstaltungsraum mit zahlreichen Nutzungsoptionen.

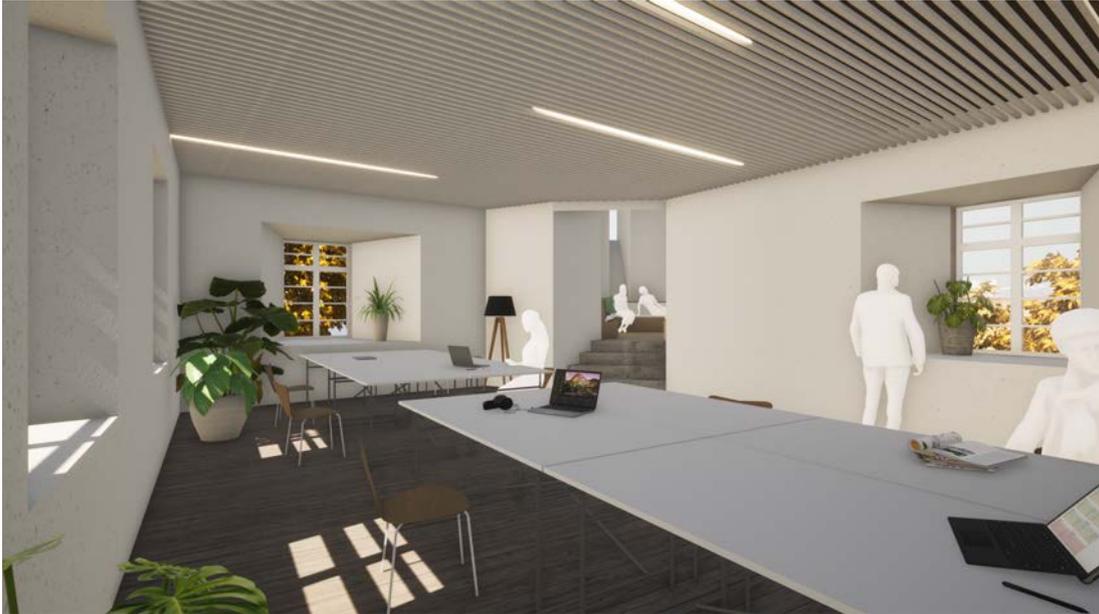
Im ersten Obergeschoss befinden sich Co-Working Arbeitsbereiche. Rechts im Hintergrund die Turmlounge im Schellenturm.

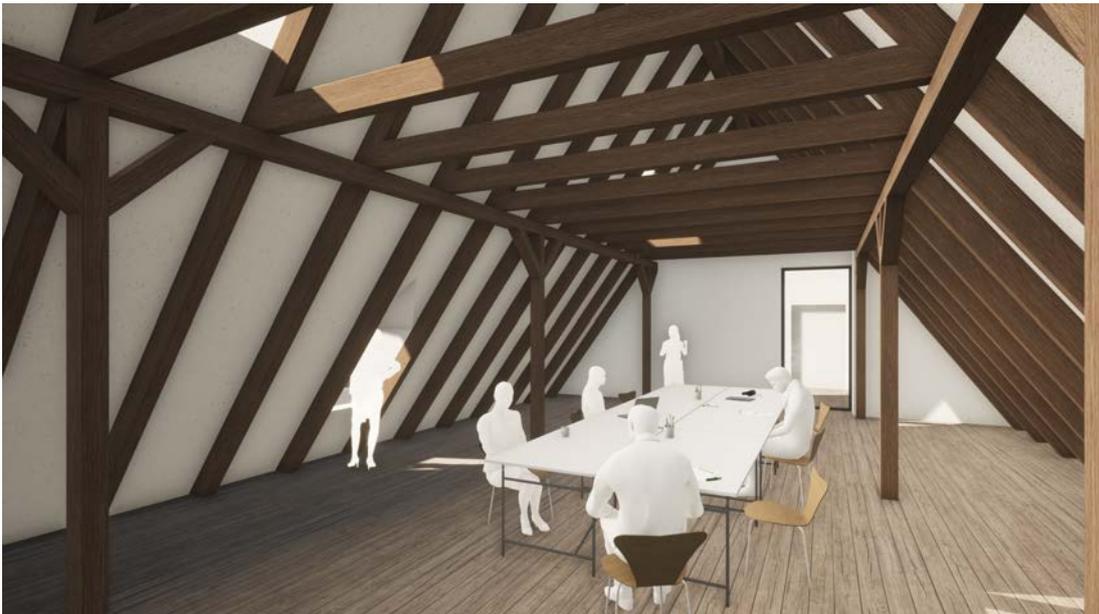
So könnte das Dachgeschoss zukünftig aussehen. Die Zwischendecken werden entfernt, die Konstruktion wird, wenn brandschutztechnisch möglich, sichtbar belassen
